## 2008 年冬期に北海道で発生した吹雪災害の状況と課題について (2)

## ～2008 年 4 月・釧路根室地方での事例について～

伊東靖彦, 武知洋太, 松下拓樹, 山田毅, 松澤勝, 加治屋安彦  
((独) 土木研究所 寒地土木研究所)

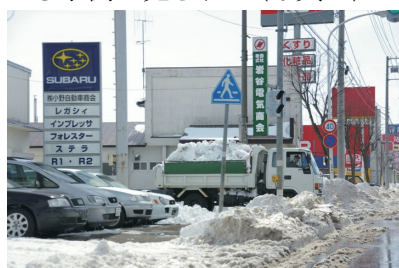
写真1は中標津市街の国道の状況である。車道は除雪が終わっているものの歩道や民有地は除雪中の状況であった。また、吹雪前の積雪は0cmで、写真に写っている雪はこの低気圧に因ってもたらされたものである。

写真1 中標津市街の状況

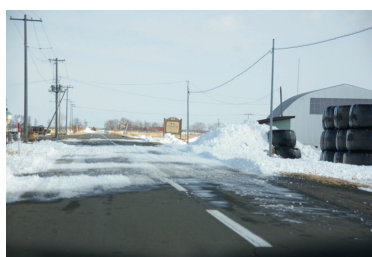
郊外では町道等で吹きだまりが見られた(写真2)。また、国道の路側雪堤も高く(写真3),」今回の災害による交通障害は吹きだまりによってもたらされたものと考えられる。

写真2 道路の吹きだまり状況  
(町道 別海町 虹別付近)

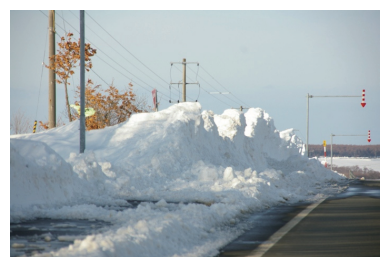
写真3 路側に高く積まれた堆雪  
(R44 浜中)

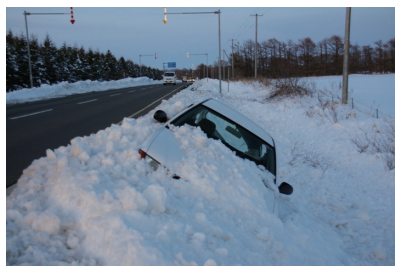
このほか、路外逸脱による運転不能車も見られた(写真4)。このケースでは事故後に運転手は車を離れて避難しているが、その確認に若干時間を要した模様である。また宿泊先の厚岸町内の民宿では宿主が家までたどり着けず、車両を路上に放置して帰宅したとのことである。

写真 4 路外逸脱した車両  
(浜中町内)

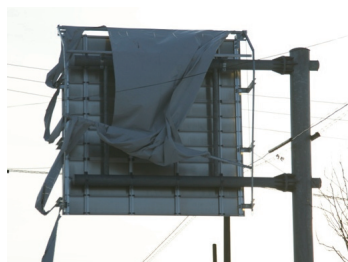
吹きだまり以外の被害としては、案内標識の裏につけられた着雪防止枠が強風により破損している事例が見られた(写真5)。

写真 5 強風による  
着雪防止柵の破損  
(R44 根室市厚床)

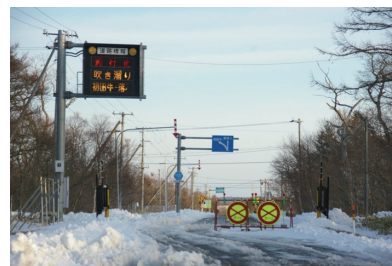
写真 6 通行止めの状況  
(厚床付近)

通行止めの区間では、単管等で構成された簡易な柵と標識板により通行止め表示をしている例(写真 6)が多かったが、細路では全く標識等の無い箇所も見られた。柵の横から車両が出入りできるようになっており一般車両と見受けられる通行や、逆に標識等のないところから進入してしまい、通行後規制区間であることが認識できた箇所もあった。

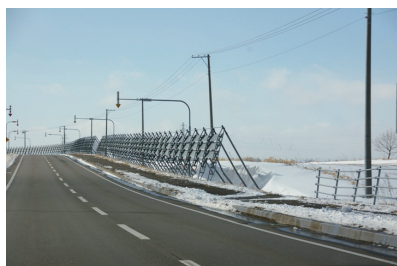
防雪柵が設置されていた箇所の多くは柵の風上に吹雪の堆雪が見られた。堆雪によって道路に吹き込む吹雪量は少なくなり、道路上への吹きだまりの可能性は低くなるため、安全性の向上に防雪柵が一定の機能を果たしていたと考えられる。また1回の吹雪イベントであるにもかかわらず、柵風上への堆雪は高い場所では3m前後と、柵高に近い高さにまで堆雪していた吹き払い柵もあった。吹き払い柵の柵風上側の堆雪は吹きだめ柵と同様(福澤ら, 1982)と報告されており、このような箇所ではほぼ飽和に達していると思われる(写真 7)。一方、道路上の堆雪が多い例(写真 8)や柵風上への堆雪がほとんど無いもの(写真 9)も見られた。

写真 7 数多く設置されていた吹き払い柵  
(一例として 別海町 西春別原野付近)

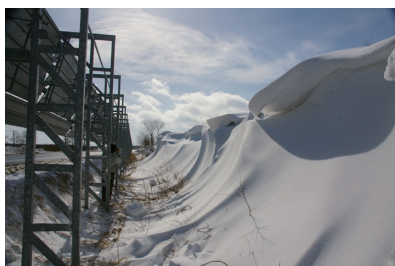
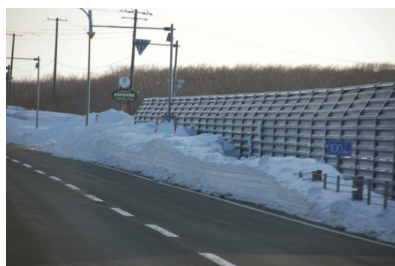
写真 8 防雪柵設置箇所での吹きだまり事例  
(根室市 湖南)

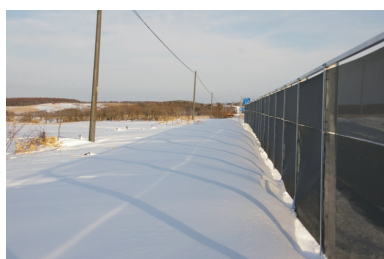
写真 9 柵風上への堆雪の少ない事例  
(浜中町内)

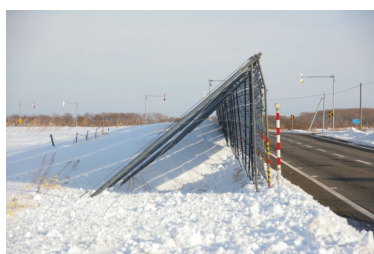
写真 10 下部間隙の閉塞した事例  
(R44 浜中町 姉別付近)

小さい柵では閉塞が見られ、道路への堆雪が多い

吹き払い柵では最下段の防雪板の設置位置が低い、すなわち下部間隙の小さい形式で下部間隙の閉塞と道路上への堆雪増加が見られた(写真 10)。下部間隙の高さは道路吹雪対策マニュアル(北海道開発土木研究所(2003)で90~120cmが一般的と記述されているが、気象条件や地域性

による補正については記述がなく、これらの条件を考慮することは今後の課題となろう。

さらに、吹雪対策の面からは吹きだまり易い箇所であった短い切土や家屋、樹木の後背地への対応、さらに吹き払い柵の下部間隙高さや適用範囲などの地域気象に応じた高度化が必要になる課題といえる。

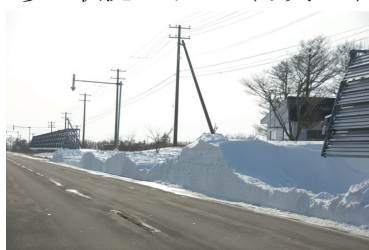
今回、非常に強風であったため、従来あまり吹きだまり発生箇所として重視されてこなかった箇所での吹きだまりが見られた。一つは周辺が平坦地で、独立して存在する家屋や樹木の後背となる道路上で吹きだまりの発生が見られた(写真 11)。二つめに短い高さ 2m 程度の切土となる道路で、今回通行不能車が発生した区間にはほぼこの形態の区間が含まれていた(写真 12)。吹雪による吹きだまりには違いないが、切土法頭で発達した雪庇が法長が短いため道路上にはみ出した。と捕らえる方実感に近い。こうした区間は延長も比較的短い場合が多く、周辺の平坦地区間と同様に吹き払い柵が取り付けられている箇所もあったが、柵の有無と吹きだまり状態との相関は現地では確認できなかった。

写真 11 家屋後背の吹きだまり状況  
(R44 根室市 西厚床)

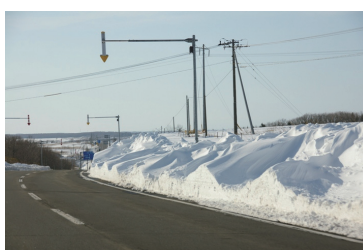
写真 12 短い切土の吹きだまり  
(R44 浜中町 姉別)

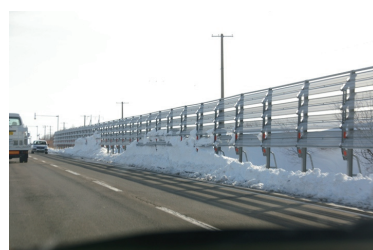
また、有孔板を用いた吹き払い柵が設置されている箇所では、比較的道路上の吹きだまり量が多い状況であった(写真 13)。

写真 13 有孔板を用いた吹き払い柵  
(R44 浜中町 熊牛)
