## 吹雪による雪崩

石本敬志, 小松 麻美 (財団法人日本気象協会北海道支社)

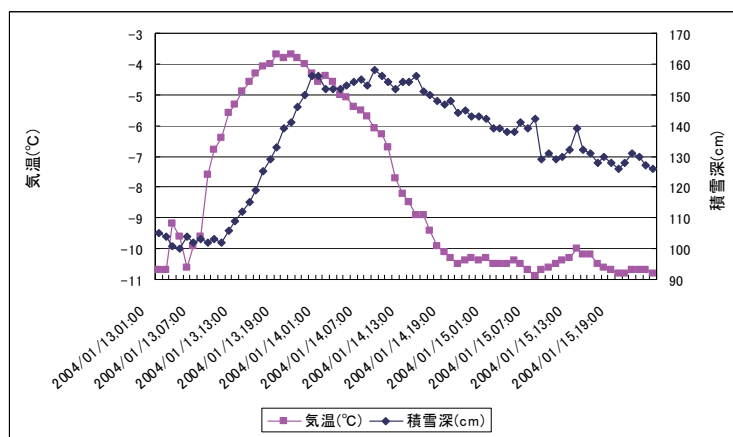
図-3: 三国峠の気温・積雪深の変化

図-3に示すように、低気圧は湿った南よりの暖かな空気を運び、三国峠でも気温は $-10^{\circ}\text{C}$ 以下

から $-3^{\circ}\text{C}$ 近くまで急に上昇し、13日朝から夜までの間に50cmを越える新たな雪を積もらせた。低気圧通過後は、気温が再び、 $-10^{\circ}\text{C}$ 以下まで急に下がると共に、積雪深が減っており、風で飛ばされた可能性がある。

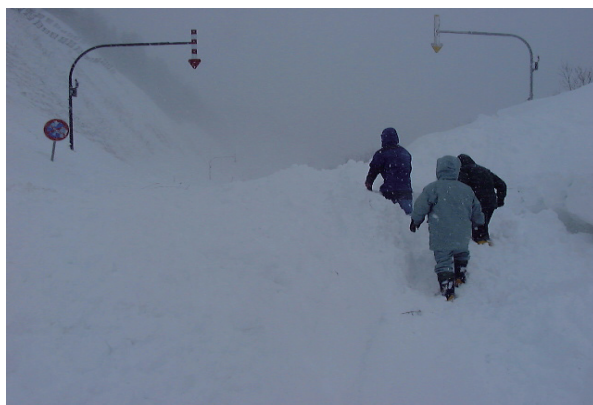
写真-1は、左側のり面から落ちた道路上の雪崩堆積状況で、右側の雪堤を乗り越えた雪はダム湖に達していた。雪が落ちた道路左側よりも右側により多くの雪が堆積していること、その雪も膝までしか埋もれない程度に圧縮されてことなどから、道路へ落ちた雪の勢いが想像できる。

写真-1 道路中央から石北峠方面を望む

写真-1 は、雪崩の危険があると判断され、事前規制していた間に発生した雪崩であり、幸い人や車への被害は無かったが、今後の雪崩危険度判定精度を改善できるよう、発生原因を考えたい。

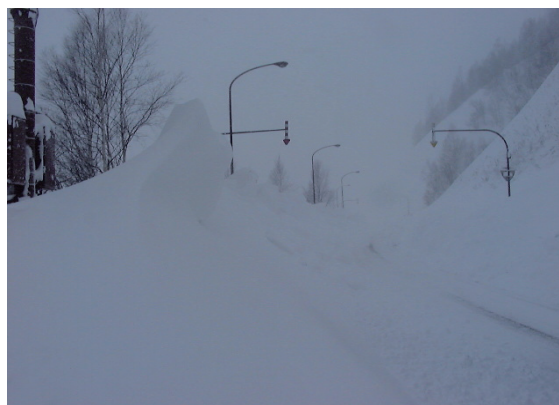
写真-2 左のダム湖からの吹き上げによる雪底

写真-2は、写真-1とほぼ同じ場所を背にして、層雲峡方面を望んだ写真である。写真左側のダム湖から吹き上げられた風が道路左端の雪堤ではがれ、凍結したダム湖の上を運ばれて来た雪は、道路に沿って写真奥まで、連続した雪底を形成していることがわかる。

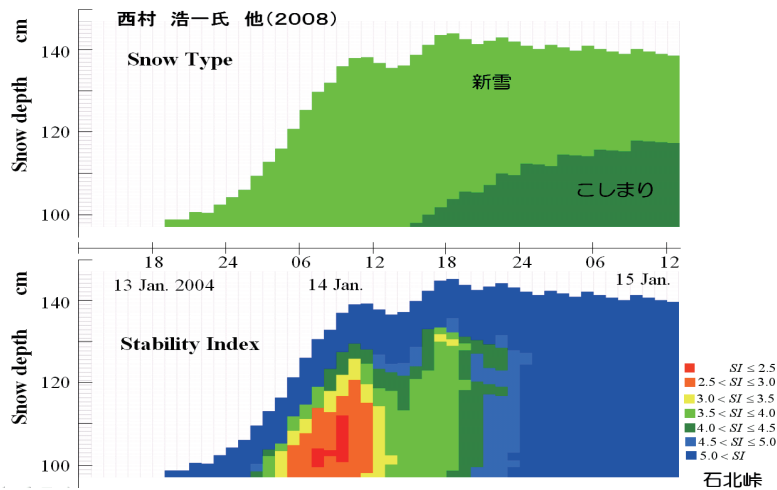
雪崩発生点に近い道路気象観測点 (R39, カルシュナイ, 雪崩現場から石北峠側へ 2km) の積雪深と雪質の変化を、図-4 上に示した (西村・他, 2008). 1 月 13 日夜から 14 日夕方までに 40cm 近い雪が降り、図-4 下に示したように積雪層中の安定度が、14 日の朝には 2.5 より小さくなり、小規模な雪崩発生も報告されている。

図-4 : 積雪深, 雪質, 安定度 (SI) の変化 (西村浩一, 他 2008)

道路のり面としては大規模な 3000m<sup>3</sup>の雪崩は、1 月 15 日朝に発生した。その頃には図-4 からわかるが、新たな降雪は止み、積雪層の中では新雪が、こしまり雪へと、雪崩が起きにくいより安定な方へ性質を変えていると推定されている。しかし、写真-1・2 で見るような雪崩がおきた。写真-2 から、風の関与が考えられたが、現場から石北峠側にあるカルシュナイ道路気象テレメータでは、強風は観測されていなかった。現場から、石北峠とは逆方向に約 1km 風上の大雪ダム監視所が風速を観測しており、それらを図-5 に示した。

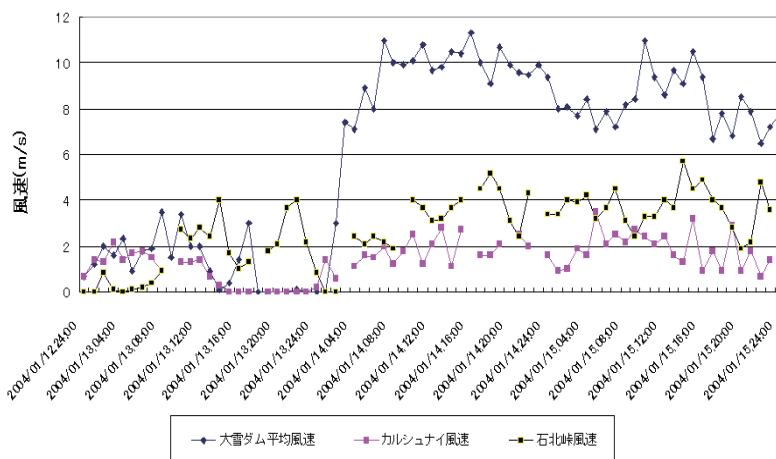
風速は、毎正時に至る 10 分平均値を示しており、1 月 14 日早朝から急に、大雪ダム監視所で、10m/s を越える強風が吹き初めていることが分かる。この強風は 15 日未明にかけ、やや弱くなってはいるが、その後も 8m/s 前後の強めの風が継続していた。

図-5 : 現場周辺の、10 分間平均風速の時間変化

風向は図-1 の天気図からも推測されるように、南寄りで暖かかったが、14 日に低気圧が北海道を通り過ぎると北寄りへ変わり、気温も -10℃ 近くまで下がり、強い風で 13 日に降った新

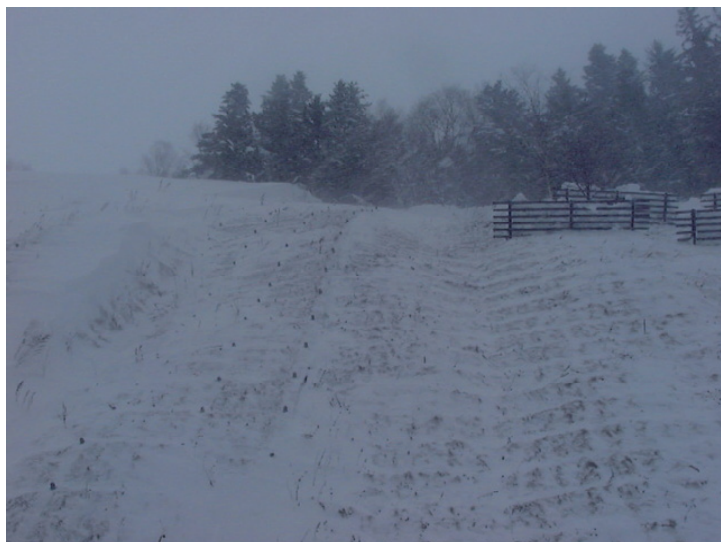
雪が飛ばされ吹雪が継続したと思われる。積雪表面に新雪があり、低温に強い風が伴い、斜面上で作られた吹きだまりが雪崩発生を促した可能性がある。雪崩発生斜面は、50 度近い急斜面で斜面上部で傾きが緩くなり、下からの風がはがれやすい。

写真-3: 雪崩発生直後の、のり面と雪崩発生点

また、ダム湖沿いを通る山岳道路であるため、風は吹き上がるだけでなく斜面を這うように斜めにも吹く。現地では、そうした山岳道路特有の複雑な風により運ばれた雪が、斜面横方向にも吹きだまる。写真-3は、そうした吹きだまりの残り、雪が落ち、地山に見える斜面である。
