2021-22 年冬期の札幌都市圏における大雪について (その 6)

-屋根雪事故の状況と住宅の屋根雪観測調査-

Heavy Snowfall and Snow Damage in the Sapporo Metropolitan Area during 2021-22 Winter (Part 6)

-A gasping of tendency of accidents related to snow roof and an observation of roof snow-

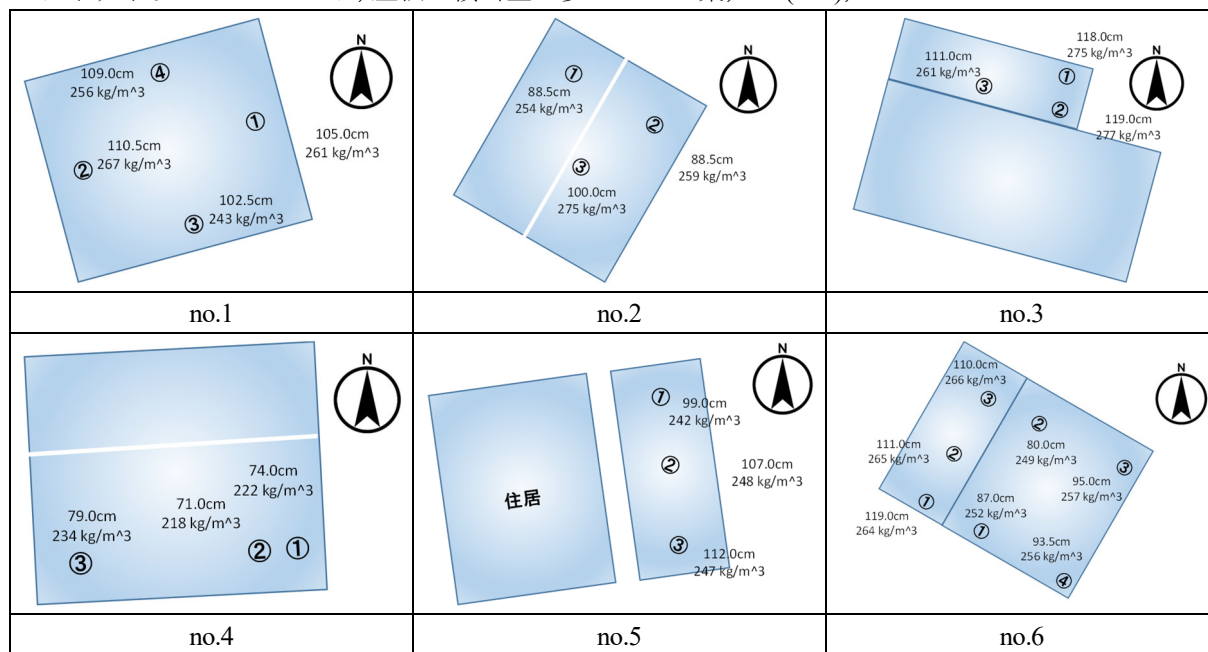
図3 観測した住宅の上面図と観測点ごとの積雪量 (cm) と積雪密度 (kg/m³)

観測調査の結果、屋根雪の積雪深は、平地のそれよりも同程度かもしくは小さい箇所が大半であったことから、屋根雪に登らずとも、平地の積雪深を見ることで屋根に積もっている雪量を推定できそうだということがわかった。

母屋に比べ相対的に付属施設・車庫の方が積雪深と密度が大きかったのは、母屋に比べ車庫・付属施設の屋根の高さが低いことが影響していると考えられる。

観測時点の屋根雪の積雪深は札幌市が定める垂直積雪量よりもまだ余力があり、積雪密度も225~280kg/m³程度と建築基準法で定めるところの雪密度より小さく、居住している住宅については、深さ・密度ともに“観測時点においては”まだ余力があったと考えられ、平年の積雪であれば屋根雪下ろしは不要だという見解を十分に支持できるとともに、建築学・雪工学分野の先行研究を支持する結果が得られた(図3)。

くなったことが要因と考えられるが確証はない。今後、不要不急の屋根雪下ろしを一般市民が回避できるよう、現在供用されている住宅の屋根雪の実態を簡易的に把握する調査方法を検討したり、その調査結果を正しく周知し、「不要不急の屋根雪下ろしはしない」といった適切な行動をとることができる仕組みづくりが急務と言える。また、空き家や車庫などの建物についての積雪量調査の拡大実施も検討する。
