# 新潟県津南町において発生した湿雪全層雪崩

○松下拓樹・池田慎二(土木研)・秋山一弥(筑波大)・石田孝司(土木研)

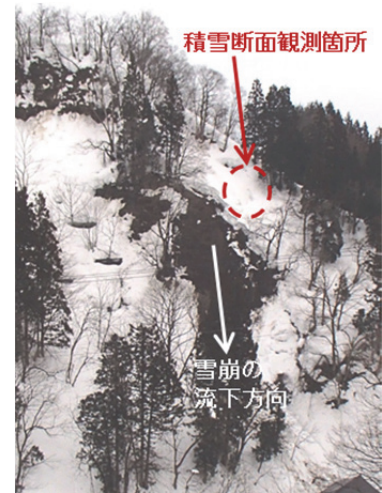
図1 雪崩発生箇所の状況

図1に示す雪崩発生箇所の写真によると、この雪崩は全層雪崩である。積雪断面観測の結果(図2)、積雪は底面付近を除いて湿ったざらめ雪からなり、積雪表面付近に含水率の高い層があるが、積雪内部に硬度が小さく弱層となる積雪層はみられなかった。特徴的なのは、積雪底面に厚さ 30cm の硬い氷の層が形成されていることで、雪崩発生箇所の積雪底面にも同様な特徴がみられた。また、斜面勾配の変化点と思われる箇所には、氷層にクラックが生じており地面まで到達していた。この氷層は、AMeDAS 津南(図省略)の気象データより、2014 年 12 月上旬の気温上昇による積雪の融解と降雨により形成されたと考えられる。また、この氷層の上 30~129cm の積雪は、極めて硬いざらめ雪からなる。これらの硬い積雪層の硬度と含水率は、センサーを貫入させることができなかったため欠測となっている。図3は、雪崩発生前の AMeDAS 津南における気温、積雪深、降水量、日照時間の1時間毎の観測値の時系列である。雪崩発生時の気温は  $0^{\circ}\text{C}$  以下だが、それより 6 日前の 2 月 10 日以降は気温  $0^{\circ}\text{C}$  以上で一日の日照時間が 8 時間を超える日があった。また、2 月 13~15 日に降水が観測されたが、降水時の気温が  $0^{\circ}\text{C}$  以下であり積雪深の増加がみられることから、これは降雪と考えられる。

以上より、津南で発生した雪崩は、気温上昇と日射による融雪に伴う湿雪全層雪崩と考えられる。ただし、積雪底面に硬くて厚い氷層があり、この氷層にクラックが生じていたことから、積雪内を浸透した水が地面に到達して土壌表面の破壊やすべりを伴って斜面積雪全体が崩れた可能性も考えられる。

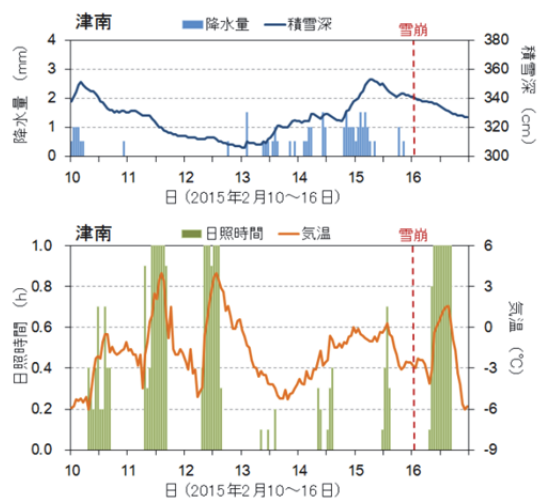
図3 AMeDAS 津南の気象と積雪深の推移

雪崩発生時の気温は  $0^{\circ}\text{C}$  以下だが、それより 6 日前の 2 月 10 日以降は気温  $0^{\circ}\text{C}$  以上で一日の日照時間が 8 時間を超える日があった。また、2 月 13~15 日に降水が観測されたが、降水時の気温が  $0^{\circ}\text{C}$  以下であり積雪深の増加がみられることから、これは降雪と考えられる。
