## 屋根の雪庇を防止する格子フェンスの効果

川村文芳 ((社) 北海道開発技術センター), 竹内政夫 (NPO 法人 雪氷ネットワーク)

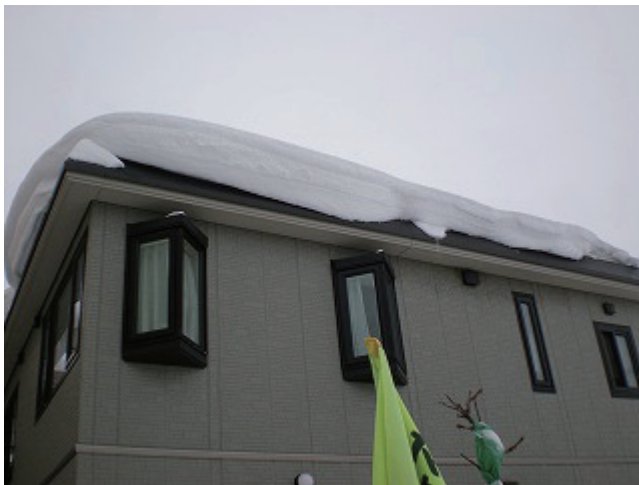
写真 1 無落雪住宅の屋根に形成する雪庇

雪国の最近の住宅は、屋根の傾斜がない無落雪住宅が多い。無落雪住宅は一見、冬期間メンテナンスフリーと思われるが、まとまった雪が降ったあとには写真 1 のように屋根の底部分に雪庇を形成することが多く、気象条件によっては雪庇が屋根の底を越えて垂れ下がり、強固な雪塊となって落下することがある。このような雪塊が落下した場合、人や車に大きな損傷を与える恐れがある。共著者の 1 人である川村は、これまでまとまった雪が降ったあと、写真 2 のように自宅駐車場側の屋根の底部分に形成した雪庇を人力で除去していたが、大きな労力と危険を伴う作業であることから、屋根に雪庇を形成させない工法を検討してきた。竹内は橋梁の落雪防止用として、格子フェンス工法を開発している。この工法は、積もった新雪(冠雪)がゆっくりと沈降(クリープ)して水平方向にはみ出して形成する雪庇を防止する効果があり、イニシャルコスト及びランニングコストが小さいという利点がある。

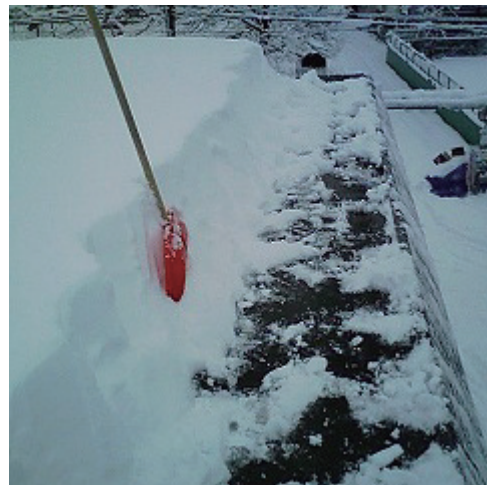
写真 2 屋根の底部分の雪庇除去

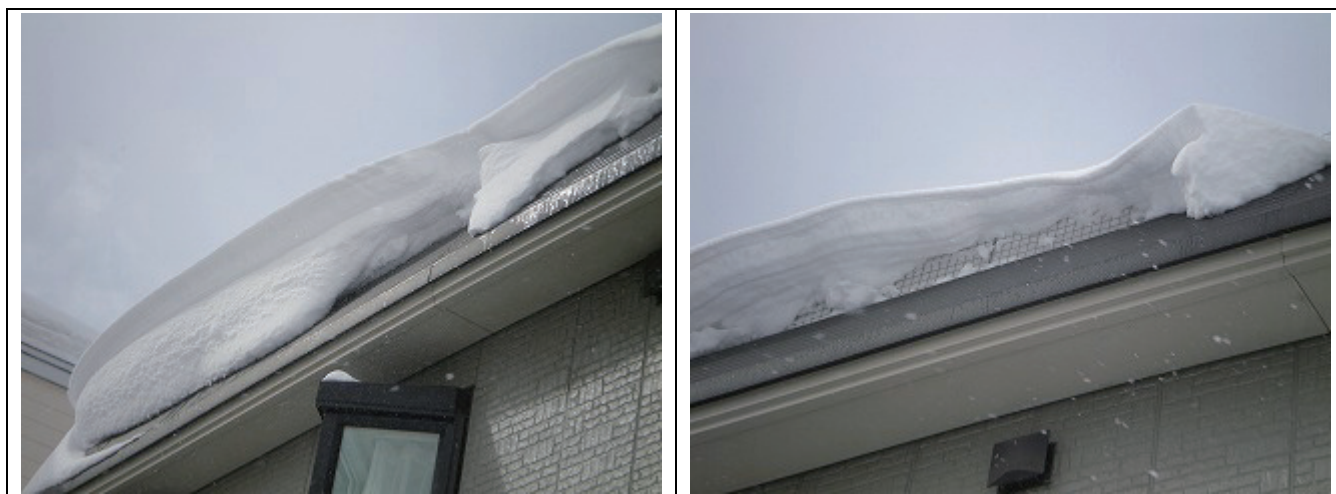
写真 5 屋根の雪庇状況 (2008 年 2 月 16 日 12:30 頃)

写真 5 は 2 月 16 日の雪庇の状況を示す。写真左は格子フェンス未設置区間の状況である。強風により形成した雪庇が積雪の頂部で水平方向に張り出し、庇に沿って垂れ下がっている。写真右は格子フェンス設置区間の状況である。強風により形成した雪庇がフェンスの高さを越えた部分で水平方向に張り出しているが、庇には雪がない。翌日の 2 月 17 日の 10:30 頃の観測では、格子フェンス未設置区間は庇に垂れ下がる雪庇が厚みを増している一方、格子フェンス設置区間はフェンスの頂部を越えて発達した雪庇が庇まで垂れ下がっている状況となっていた。

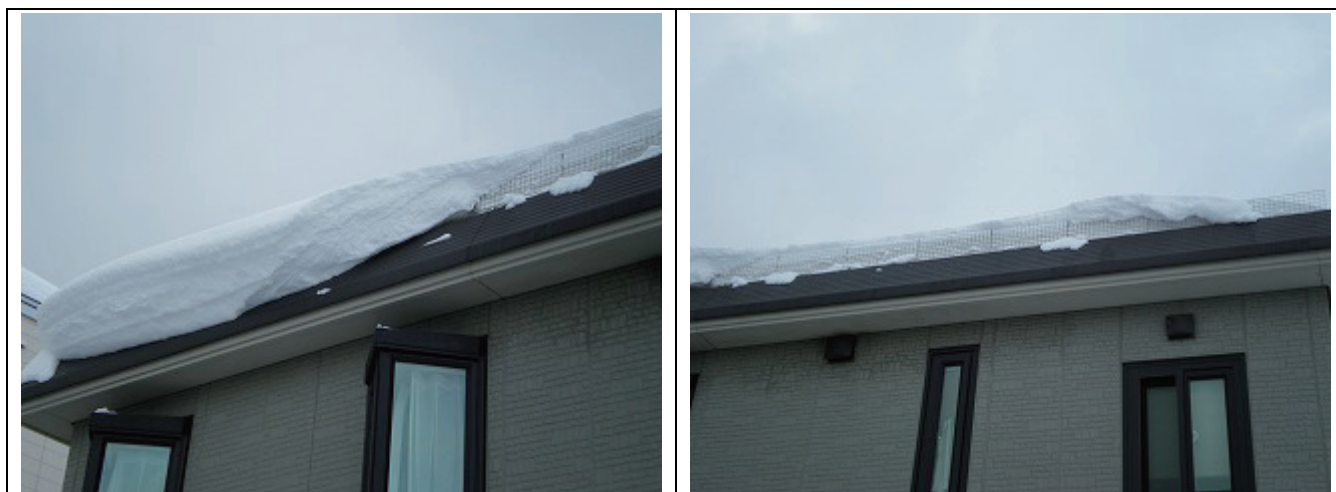
写真 6 屋根雪の雪庇状況 (2008 年 2 月 17 日 16:00 頃)

写真 6 は同日の 16 時頃の雪庇の状況を示す。格子フェンス未設置区間は雪庇が庇に張り付

いたままであるのに対し、格子フェンス設置区間はフェンスの頂部から庇に垂れ下がった雪庇が落下していた。フェンス未設置区間の雪庇は、屋根上に積もった雪がクリープすると共に水平方向に張り出して発達しているため、雪の結合が強い。これに対し、フェンス設置区間の雪庇は、フェンスによって屋根上の雪の水平方向へ張り出しを抑止しているため、庇に垂れ下がった雪と屋根に積もった雪はフェンスより高い部分のみで結合している。このことから、屋根の積雪がクリープすると共に、フェンスより高い部分で結合していた雪庇がフェンスを支点に破断し、落雪したと考えられる。
