## 新しい雪崩予防柵の提案

### ～雪崩予防柵が抱える課題とその対応策について～

金田安弘（北海道開発技術センター）、竹内政夫（NP0 法人雪氷ネットワーク）

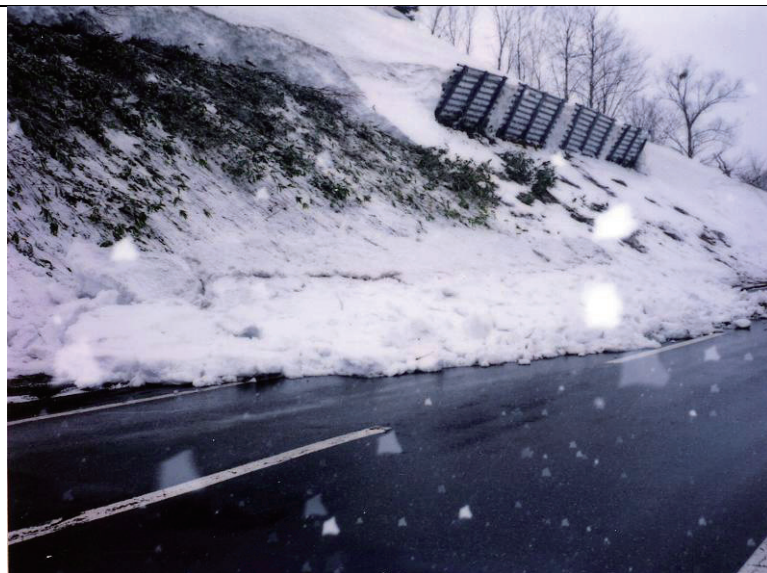
(2) 最下段の柵の下から発生した全層雪崩

柵が積雪深より高い場合、上下の積雪が分断され支持力がなくなり、柵下部が新たな雪崩の発生源となる。柵下部の積雪がある程度まで増えると自重を支えきれなくなり、全層雪崩として崩れ落ちる。雪崩予防柵自体が誘発した雪崩とも言える。

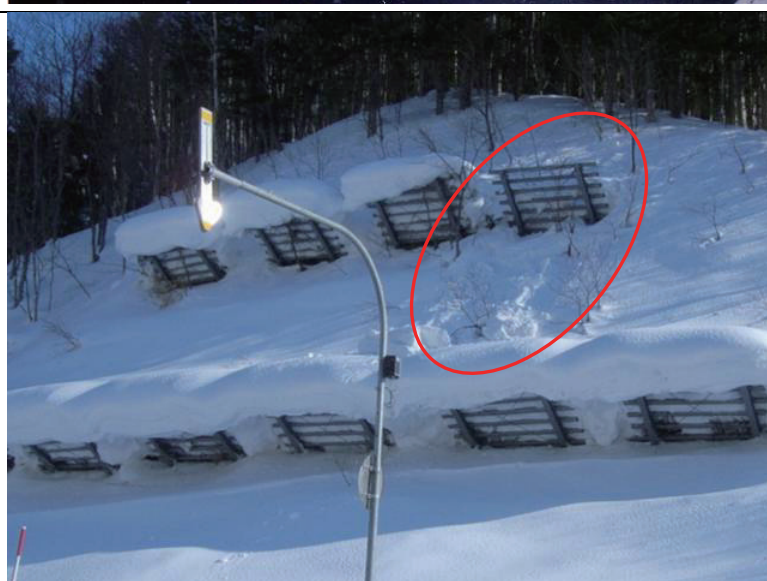
(3) 柵に形成された巻き垂れ

柵上部に巻き垂れ（雪庇や冠雪と呼ばれる場合もある）が形成される場合がある。巻き垂れの成因にはいくつかあるが、発達した巻き垂れが崩れ落ちることもある（左の写真の円内）。巻き垂れが大きく発達するのは、柵高が積雪深に対して必要以上に高いことも一因と考えられる。
