## 除雪車運転支援システムの開発

### ～準天頂衛星システムを活用した作業ガイダンスモニター～

渥美 尚大<sup>1</sup>, 臼井 和絵<sup>1</sup>, 栗原 啓伍<sup>2</sup>, 河村 祐<sup>2</sup>  
Naohiro Atsumi<sup>1</sup>, Kazue Usui<sup>1</sup>, Keigo Kurihara<sup>2</sup>, Yu Kawamura<sup>2</sup>  
Corresponding author: n.atsumi.aa@e-nexco.co.jp (N. Atsumi)

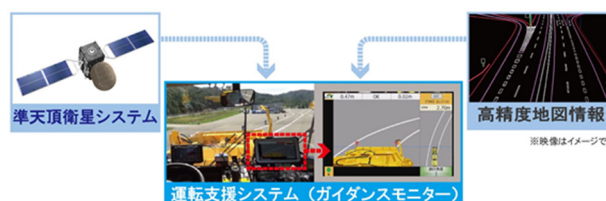
図 2 運転支援システムの概要

準天頂衛星システム「みちびき」（以下、“「みちびき」”という）からの cm 級測位補強信号とあらかじめ作成した高精度地図情報を組み合わせ、除雪車の運転席に設置したモニターに正確な自車位置を表示し、運転操作を視聴覚的に支援するシステムを開発し実証した（図 2、3）。

これにより積雪でレーンマークが見えない状況や吹雪による視界不良等過酷な条件下でも、走行車線へのはみ出しやガードレール等への接触を回避し、複雑な運転操作を要する除雪作業に有効であることを確認した。

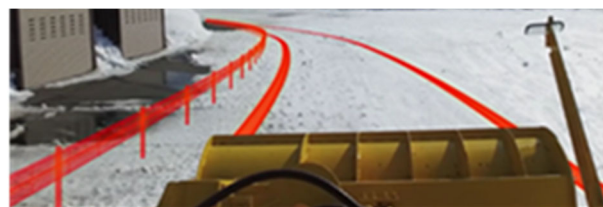
図 3 ガードレールや外側線の認識イメージ

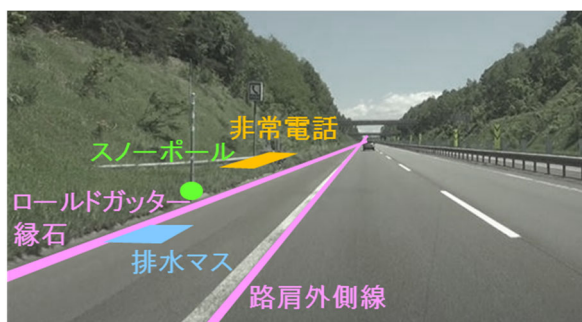
図5 高精度3次元地図の取得地物情報

正確な位置情報検出には高精度な地図情報が必要ことから、路肩外側線や縁石等の道路地物の3次元位置情報を測量にて取得した。取得した位置情報から縦断方向に1m毎の高精度3次元地図を作成し、本システムに登録した（図5）。

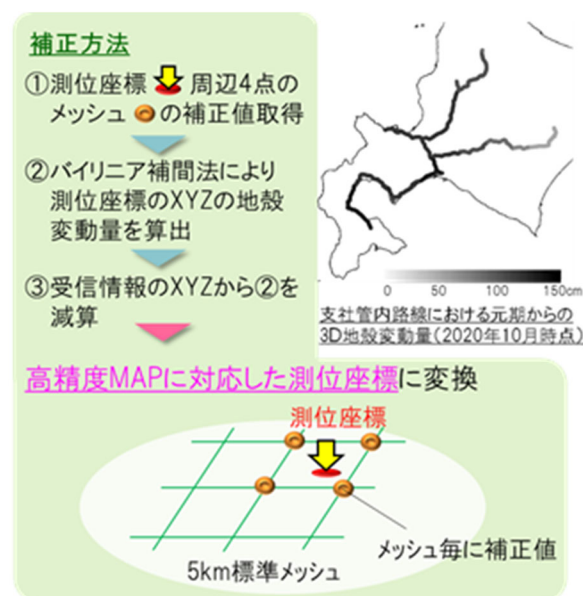
図6 地殻変動補正のイメージ

高精度測位情報は受信時点における位置（今期）である一方、地図は元期（北海道地域は1997.1.1基準日）の測量成果値を基準としているため、測位情報をそのまま利用すると地殻変動分の経年誤差が生じる。これを解消するため、国土地理院で公表されている地殻変動補正パラメータファイル geonetF3<sup>1)</sup>（4回/年更新）を用いて受信時点（今期）の位置から地図の元期（1997.1.1）の位置へ変換し、地図との誤差を最小限とした（図6）。

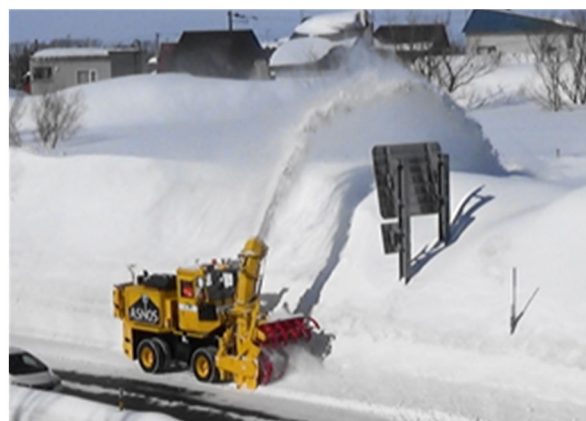
写真 2 岩見沢（管）での試験運用の様子

2020 年 10 月における横断方向の誤差精度は、夕張テストコース（以下、「夕張 TC」という）にて行った実験の結果 $\pm 13\text{cm}$ （注 1）であり、北海道支社で設定したシステム全体の誤差目標値 $\pm 20\text{cm}$ 以内を満たすことから、実用可能と評価した。なお、本システムについては 2021 年 3 月に岩見沢（管）の一部区間にて試験運用を行っている（写真 2）。

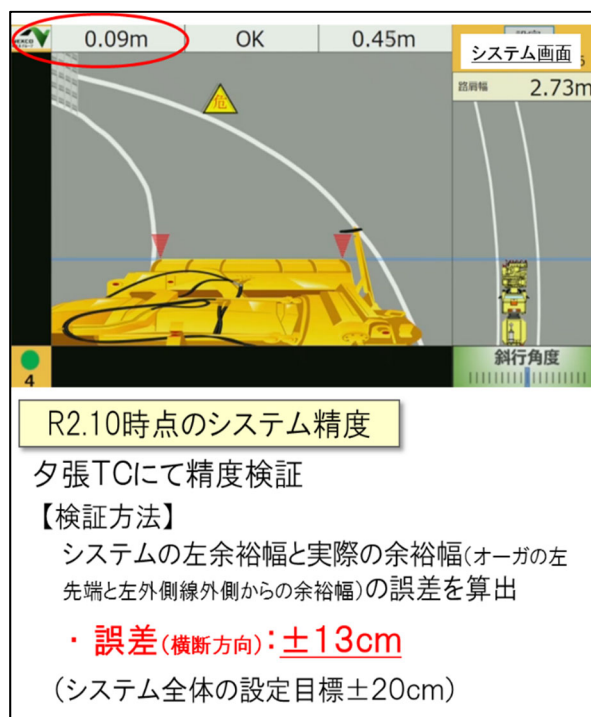
図 10 有用性の検証

（注 1）実験条件：[日付]10/15, [コース]直線～曲率半径 R100, [回数]2 周結果（図 10, 図 11（次頁））

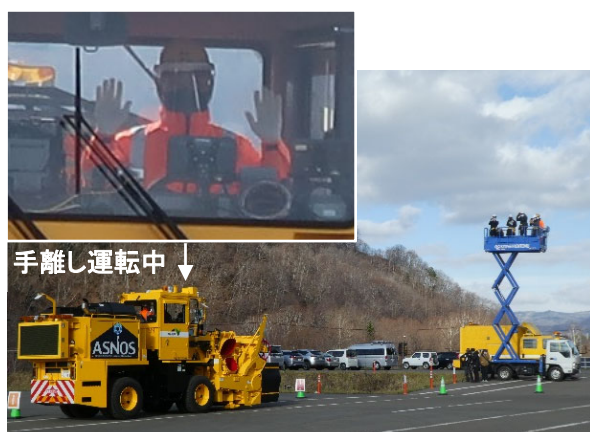
図 12 自律走行のマスコミ公開の様子

本システムによる正確な位置情報をベースに次のステップとしてロータリ除雪車の自動化に向けて、自律走行ならびに除雪作業の自動化の開発を車両メーカーと連携して進めている。また、2020年9月に夕張TCにて自律走行を確認し、11月のマスコミ公開をはじめ内外部に現場公開をしている(図12)。引き続き、本線での自律走行確認や除雪作業の自動化を進め、2022年度の完成を目指す。
