## 吹雪による雪崩

石本敬志, 小松 麻美 (財団法人日本気象協会北海道支社)

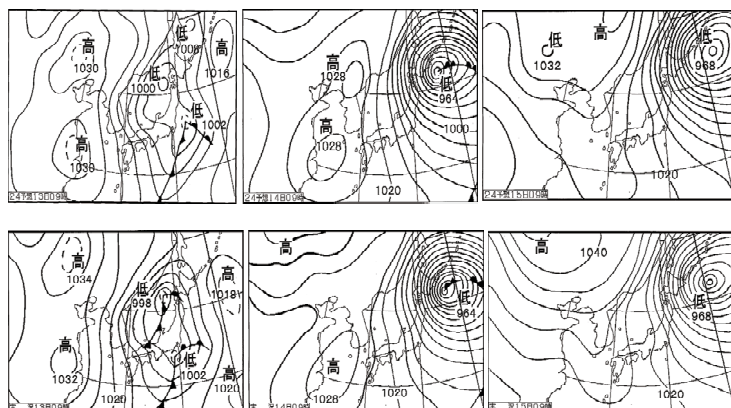
図-1: 2004/1/13-15、予想(上段)・実況(下段)天気図  
1/13.09:00      1/14.09:00      1/15.09:00

この間の天気図を図-1 に示した. 図の上段が 1 日前の予想天気図, 下段が当日同時刻の実況天気図であり, 低気圧の発達度合いと, 移動経路が, ほぼ予測できている. なお, 現在, 気象庁が使っている予想モデルは, 当時よりも改良されている.

この報告が対象にしている場所は、層雲峡から三国峠や石北峠への国道で、図-1の天気図からも、低気圧通過前は南風、通過後は強い北よりの風が伺える。一般国道273号は、39号との分岐から南へ延び、三国峠手前の道路気象テレメータは、図-2の地形図の左下の先に位置する。
