## 雪崩予防柵にできる雪庇と柵高

竹内政夫（雪氷ネットワーク）、小林昭彦（稚内開発建設部）

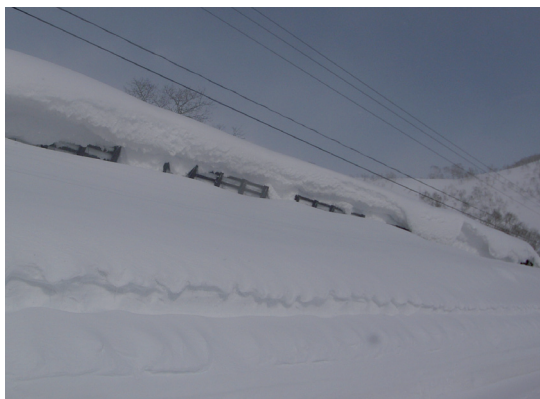
写真1 積雪深と雪崩柵の差が小さい

雪崩柵の雪庇にはおおよそ二つの形（写真1と写真2）が観られる。写真1のように柵を乗り越えた雪庇と、写真2のように柵頂部から大きく巻き垂れているものである。前者は雪が同じ深さで横方向に連なった形になり、後者は柵毎に孤立して雪は垂れており柵間の雪は明らかに柵より低い。写真3は意識的に雪に埋もれる高さに設置した全層雪崩対策専用の雪崩柵であるが、柵高が積雪深より小さく雪に埋まるようになると写真3のように雪庇はできない。このように、雪崩柵に雪庇ができるか否か、や雪庇の形は柵高と積雪深が關係していることが分かる。

同じ切土斜面(斜面勾配 $4\sim5^\circ$ )に設置された2段の雪崩柵(上段下段ともに柵高2 m)にできた雪庇の形状が、写真5(平成8年2月27日に撮影)のように上段と下段とで明らかに異なるものが観られた。下段は写真1のように柵間の雪に隙間が観られず雪庇は一連に繋がっているのに比べ、上段は柵間に隙間があり明らかに柵より積雪深は小さく雪庇は孤立しており、写真2と同類の雪庇であることが分かる。雪の上の横張り部材の本数が上段の方が1本多く見えることから、初めは上段の柵は下段より高いのではないかと考えられた。写真6のように3月4日には上段向かって右端の雪庇の崩落が観察され、3月28日までには上段の雪庇全てが崩落した。

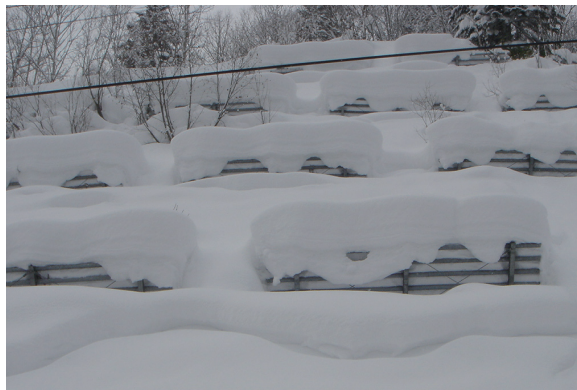
写真2 柵が積雪深より著しく大きい

写真2や写真5上段の雪は柵頂部に積もった雪（冠雪）によってできたもので，雪庇というより冠雪と呼んだ方が適切であり，以下では冠雪と呼ぶことにする．特徴はクリープによるものと異なり，横方向の雪や柵背面に空隙が観られるように背面の雪との繋がりがなく孤立して落下しやすいことである．雪崩柵頂部の横張り部材のように狭く長い物体にできる冠雪は，重力の影響でクリープし部材からはみ出し雪を受ける面積を増し，その上に冠雪を繰り返し雪庇のように大きく成長する（竹内，2007b）．この雪は冠雪であることから柵を高くしても防ぐことはできない．

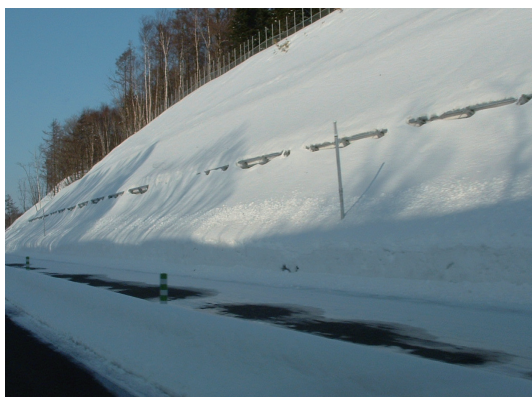
写真3 雪に埋もれる前の雪崩柵

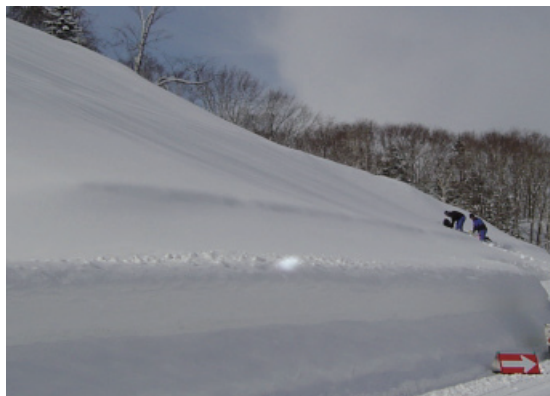
写真4 雪に埋まった雪崩柵

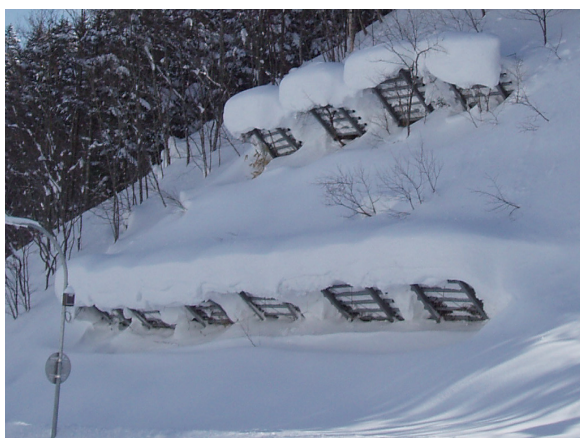
写真5 上段と下段で異なる形状の雪庇

3月24日には柵を横断して上下に法面の積雪深分布を測定するとともに、柵背面の積雪を写真観察した。その結果、上段の雪は柵と背面の雪との間に空間があり、下段の雪が柵を押しつけて柵間でははみ出していることなどが観察された。即ち、下段の雪庇はクリープによってできているが、上段の雪は柵の頂部に雪が積もった冠雪であることを示していた。

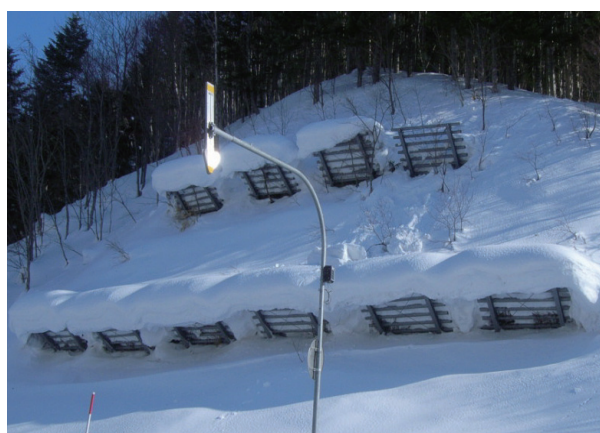
写真6 上段の柵からの雪庇崩落

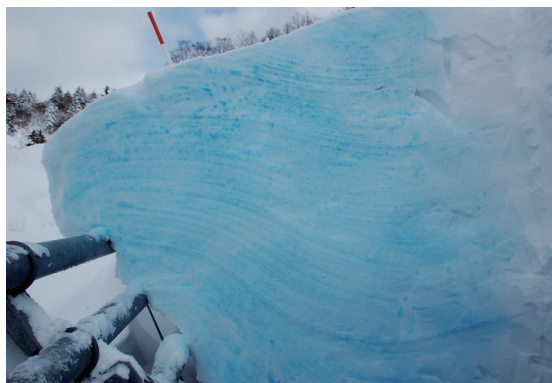
雪庇には幾つかの種類があるが（竹内，2007a），雪崩柵にできる雪庇の主たる成因は，重力の作用で雪が斜面に沿ってゆっくりと移動するクリープであることは一般的に知られている．風の条件によっては稜線風下にできる雪庇のように着雪が成因にプラスされるものもあり，冠雪も雪の供給源となって成長を助けている．写真7は，雪庇断面の層構造であるが，積雪層が雪崩柵の背面に繋がっており，クリープした雪が柵で塞き止められ柵上部にオーバーフローしたことを示している．また，クリープの流れは柵間を抜けて狭い柵の横張り部材であるパイプを抜けていないことなども観察された．このようなクリープによってできる雪庇は写真1のタイプの雪庇である．写真8のように雪庇（ポール位置）は背面の積雪と一体となり繋がっている．このような，クリープによってできる雪庇は柵の背面の雪と固く結ばれているため，平屋根上の雪庇で観られるようにグライド（滑り）のない限り大きく柵をはみ出すことは無いと考えられる（竹内，2008）．

写真7 雪庇の断面構造

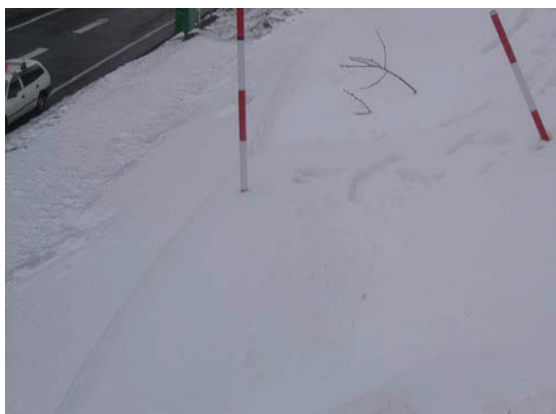
写真8 下段の柵背面の積雪

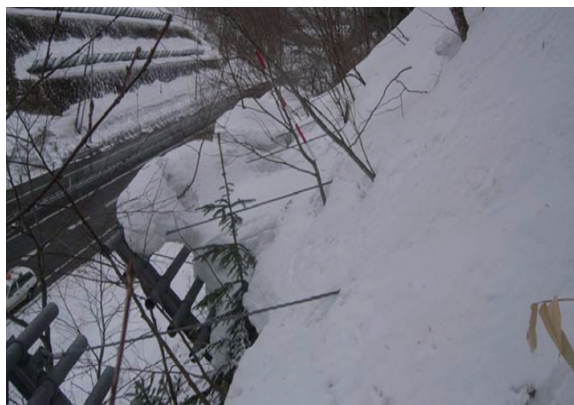
写真9 上段背面の積雪

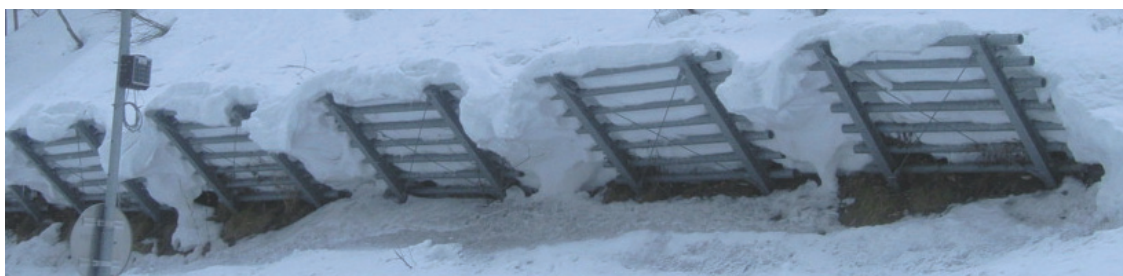
雪崩柵は斜面に沿ってゆっくりと移動する積雪のクリープを抑える．間隔の狭い柵の横張り部材の間は雪は抜けないが，柵と柵の間は写真 10 のように雪がはみ出している．

写真 10 クリープによって柵と柵の間をはみ出した雪

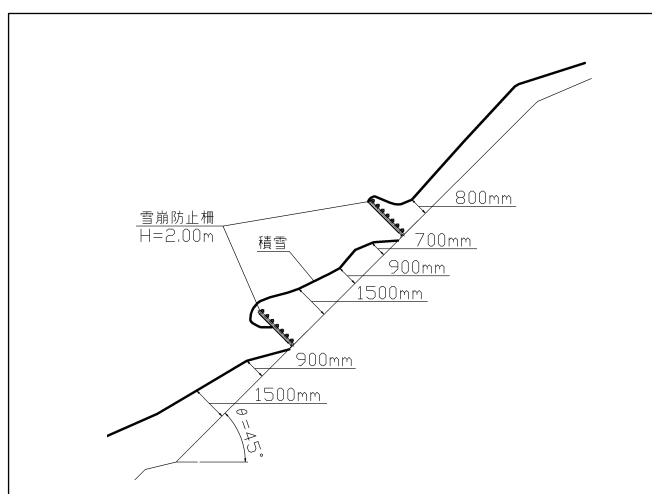
図 1 は積雪深分布図であるが，下段柵の周りの雪は上段柵より深い．これは降雪量の差は少ないので，上段柵によって積雪が切られるためにクリープを抑える雪の引っ張り力が働かなくなり積雪全体が柵に寄せられて柵高との差が小さくなり，上段では積雪に切れ目が無いため，積雪の引っ張り力が働きクリープを抑えていたと考えられる．

図 1 斜面積雪分布
